Notiziario di Preistoria e Protostoria - 2021-2022, 8.II

## SCOPERTE E SCAVI PREISTORICI IN ITALIA - ANNI 2020-2021 - II

Fig. 1 – Sos Muros (Buddusò, SS): vestibolo e ingresso del pozzo sacro.  
*Sos Muros (Buddusò, SS): vestibule and access to the sacred well.*

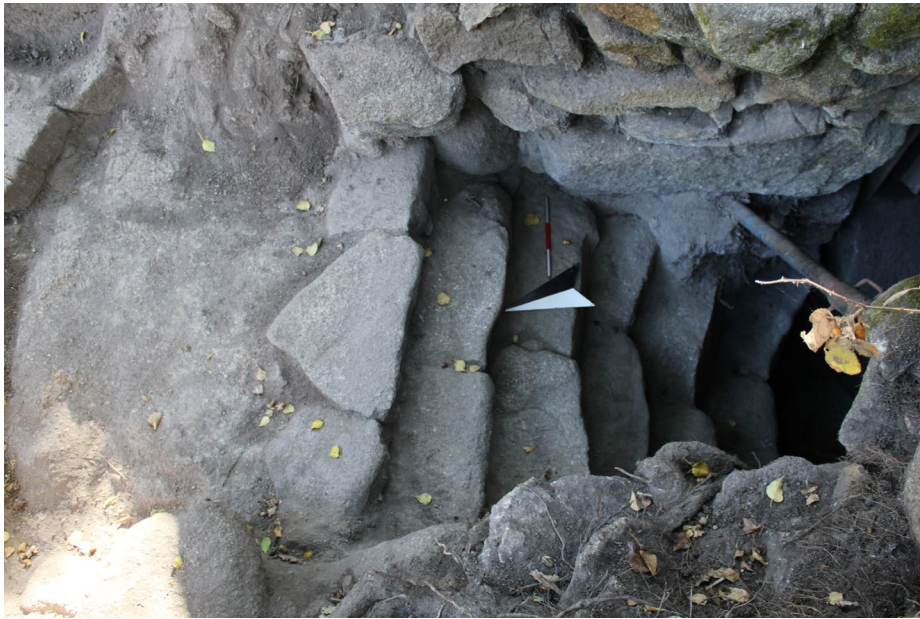
Fig. 2 – Sos Muros (Buddusò, SS): dettaglio della scalinata d'accesso al pozzo.  
*Sos Muros (Buddusò, SS): detail of the access stairway to the well.*

L'approfondimento dello scavo nell'apertura di ingresso ha messo in luce tre gradini (UUSMM 10, 11, 12).

Nell'ingresso sono stati evidenziati altri tre scalini (UUSMM 14, 22, 24), portando quindi in luce tutta la scalinata costituita da 6 gradini, ciascuno dei quali composto da due o tre blocchi di granito lavorato.
