## **NOTIZIARIO DI PREISTORIA E PROTOSTORIA - 9.II**

Notiziario di Preistoria e Protostoria - 2023, 9.II

Fig.1-Sos Muros (SS): vista generale del pozzo e della struttura 2  
*Sos Muros (SS): overall view of the sacred well and of the structure 2*

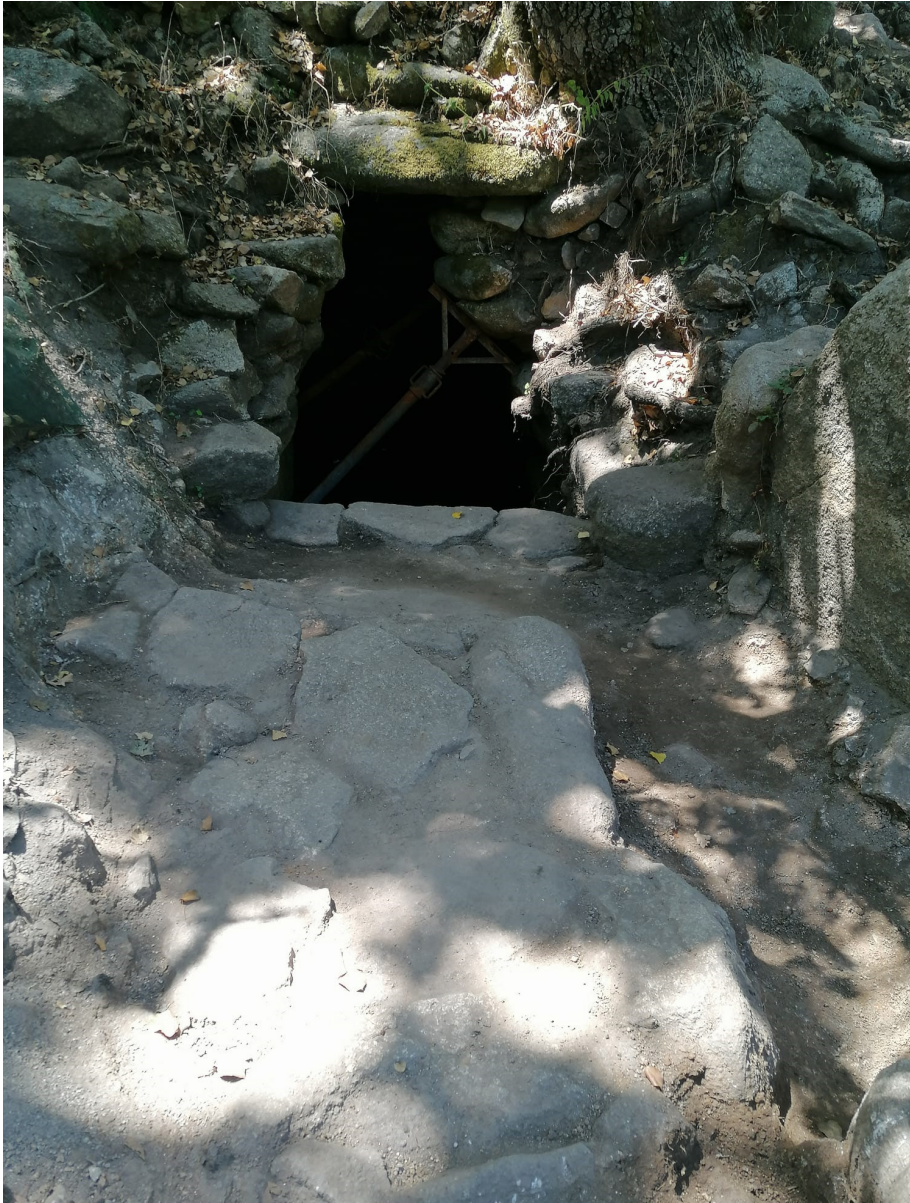
Fig.2 - Sos Muros (SS): dettaglio del vestibolo e dell'ingresso del pozzo  
*Sos Muros (SS): detail of the well vestibule and entrance*

Lo scavo nella parte occidentale del vestibolo, dove la pavimentazione sembrava essere perduta o assente, ha individuato un riempimento di terra argillosa mista a ceramica (US 50), che potrebbe colmare ciò che resta di una canaletta di deflusso per l'acqua del pozzo (fig.2). Questa nella sua parte iniziale è scavata nella roccia di base, mentre si attende di approfondire lo scavo per poterne definire i limiti e la sua desinenza.
