## **NOTIZIARIO DI PREISTORIA E PROTOSTORIA - 9.II**

Notiziario di Preistoria e Protostoria - 2023, 9.II

Fig.1-Sos Muros (SS): vista generale del pozzo e della struttura 2  
*Sos Muros (SS): overall view of the sacred well and of the structure 2*

Nei mesi di maggio 2022 sono ripresi gli scavi nel complesso archeologico di Sos Muros, un esteso insediamento protostorico con pozzo sacro situato nel territorio comunale di Buddusò e coinvolto dal 2019 in un progetto scientifico coordinato dalla prof.ssa Anna Depalmas del Dipartimento DUMAS dell'Università di Sassari.

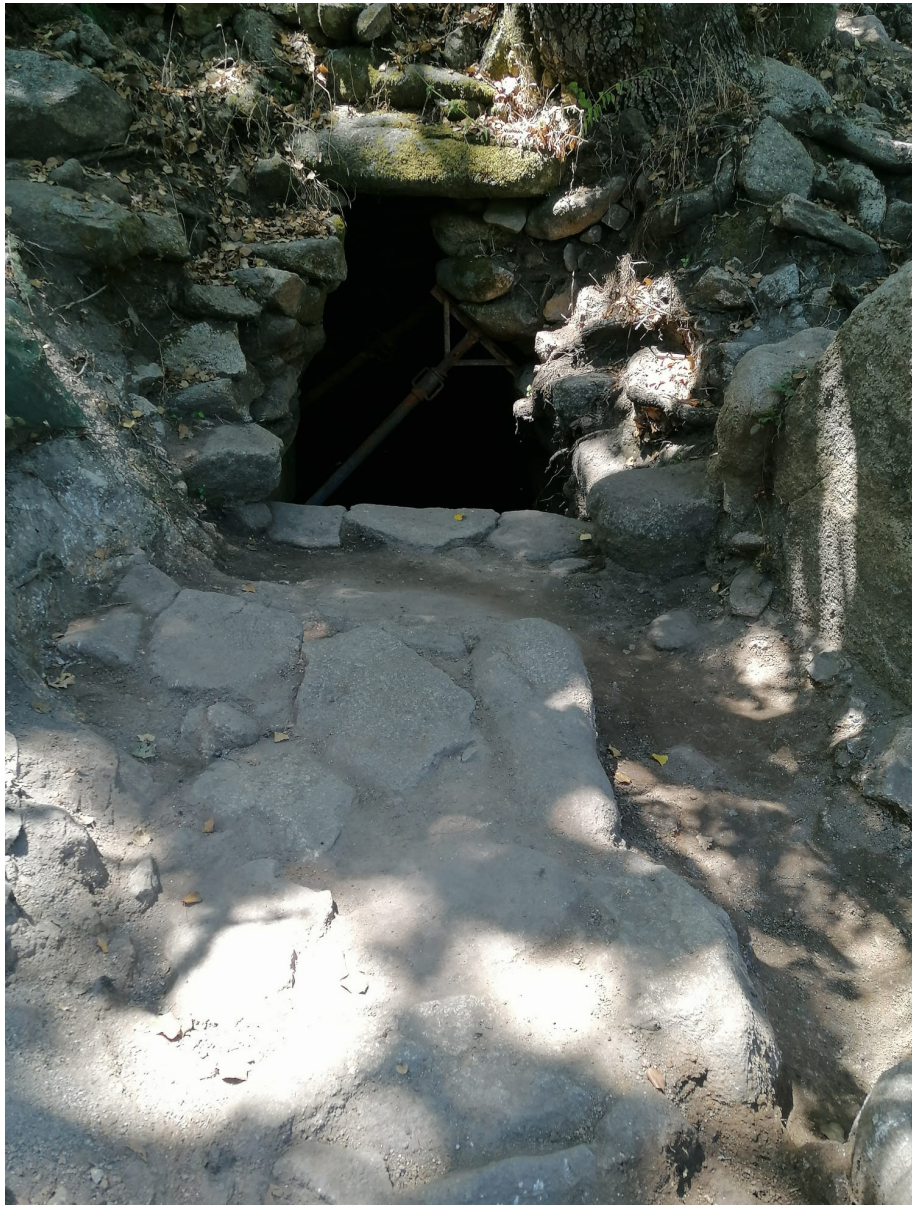
Fig.2 - Sos Muros (SS): dettaglio del vestibolo e dell'ingresso del pozzo  
*Sos Muros (SS): detail of the well vestibule and entrance*

Lo scavo nella parte occidentale del vestibolo, dove la pavimentazione sembrava essere perduta o assente, ha individuato un riempimento di terra argillosa mista a ceramica (US 50), che potrebbe colmare ciò che resta di una canaletta di deflusso per l'acqua del pozzo (fig.2). Questa nella sua parte iniziale è scavata nella roccia di base, mentre si attende di approfondire lo scavo per poterne definire i limiti e la sua desinenza.

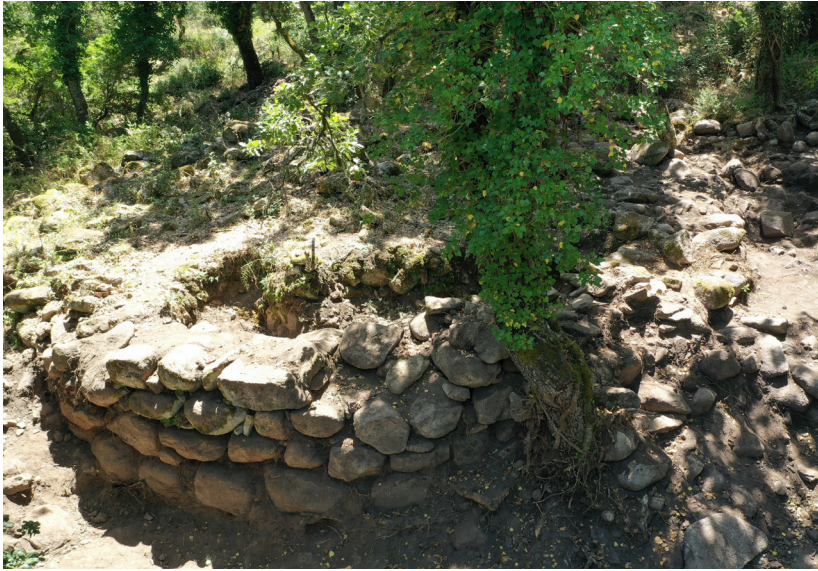
Fig.4 – Sos Muros (SS): dettaglio della parte settentrionale del muro della struttura 2

*Sos Muros (SS): detail of the Northern part of structure 2 wall*

Ad Est del vestibolo si è continuato a scavare fino al limite della struttura 2, dove iniziato nel 2021, raggiungendo il banco di roccia in gran parte del settore. L'intervento ha messo in evidenza parte del muro perimetrale della struttura 2 (USM 43), costituito da grandi blocchi di granito semilavorati, coperto da un potente strato di pietre di grandi e medie dimensioni e terra fine (US 34). Il muro è stato totalmente messo in luce nel suo lato Nord (fig.4), dove risulta poggiato sul banco di roccia e si conserva per 4 filari e per un'altezza massima di 1,70 m; invece nella parte NO un albero accanto alla muratura ha limitato le possibilità di azione, lasciando in vista solo due

Il potente accumulo di terra e blocchi di granito che copriva il muro sembra essere, in parte, legato all'intervento di scavo clandestino documentato all'interno della struttura 2 nella zona adiacente al saggio, intervento che ha parzialmente svuotato una limitata parte dello spazio interno. Lo strato infatti appare depositato in forma di conoide che dalla cresta del muro degrada verso l'esterno di esso, insieme a pietre in parte cadute fino in mezzo alla boscaglia. Si ipotizza che il deposito sia l'accumulo della terra di risulta dello scavo clandestino, spalata e gettata oltre il muro del quale, su quel lato, era in luce solo parte del primo filare. Lo strato documentato al di sotto (US 39) sembra invece essere un naturale deposito di crollo delle parti alte del muro, con una concentrazione di blocchi allineati al perimetro e altri rotolati e depositatisi oltre.
